ENINGEN UNTER ACHALM, rund 11.000 Einwohner: Rainer Klett, gelernter Bauingenieur, seit 7 Jahren Ortsbaumeister, berichtet von einem Starkregenereignis während der Jubiläumsfeier des Eninger Freibades im Juni 2016. Sein Einstieg in das Thema Hochwasserrisikomanagement (HWRM). Die Folge: Die Umsetzung der Maßnahme R32, diverse Bau- und Vorsorgemaßnahmen und eine vielseitige Entwicklung im stadtinternen und kommunenübergreifenden HWRM.

### **Mehr zum Starkregenereignis 2016**

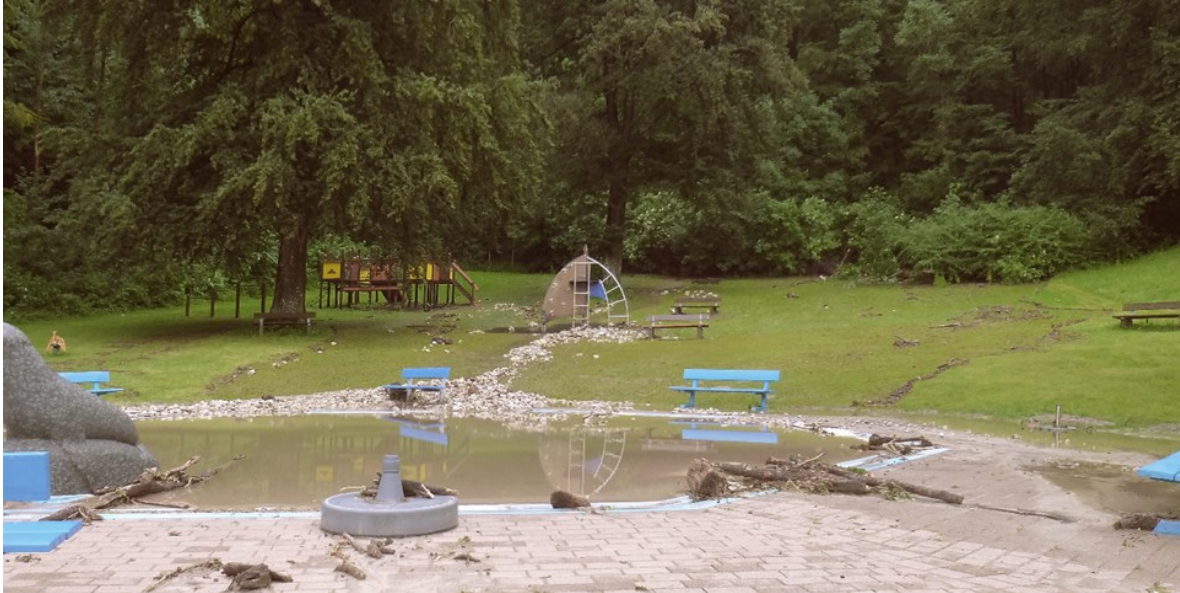
Jede Menge Keller in Wohngebieten und im Gewerbegebiet wurden überflutet. Das Freibad, in dem wir zuvor noch das Jubiläum gefeiert haben, war voll mit Schlamm. An einem erodierten Kalkstein im Wald konnten wir ablesen, dass sich ca. 80 cm Humusschicht (Höhe) ihren Weg ins Tal gebahnt haben: Schlamm, Steine und Wasser.

Das Kinderbecken mit Geröll und Geschwemmsel / Treibgut aus der Teufelschlucht
